# Funderingsonderzoek Lusthof-Oost en Struisenburg

25 april 2024

- Adviesbureau Steenvlinder
- Begeleiding van eigenaren
- In opdracht van gemeente Rotterdam

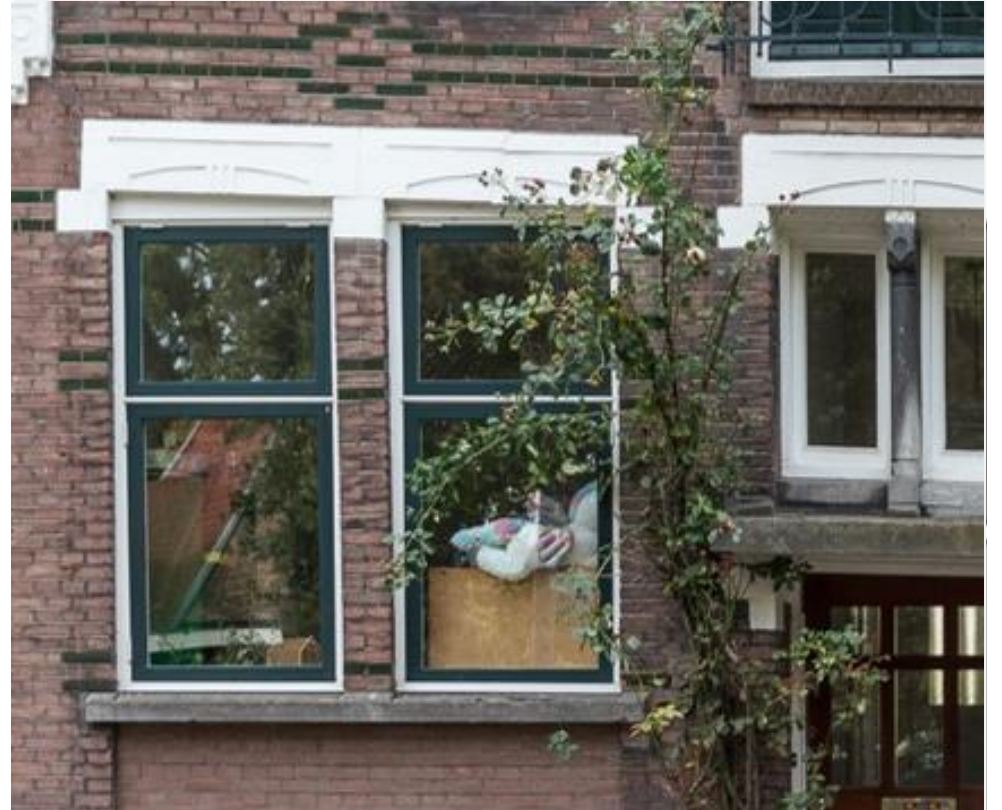
Mogelijke gevolgen:

- Scheve vloeren
- Scheuren in gevels
- Klemmende deuren
- Verzakking / Scheefstand
- Waardevermindering pand

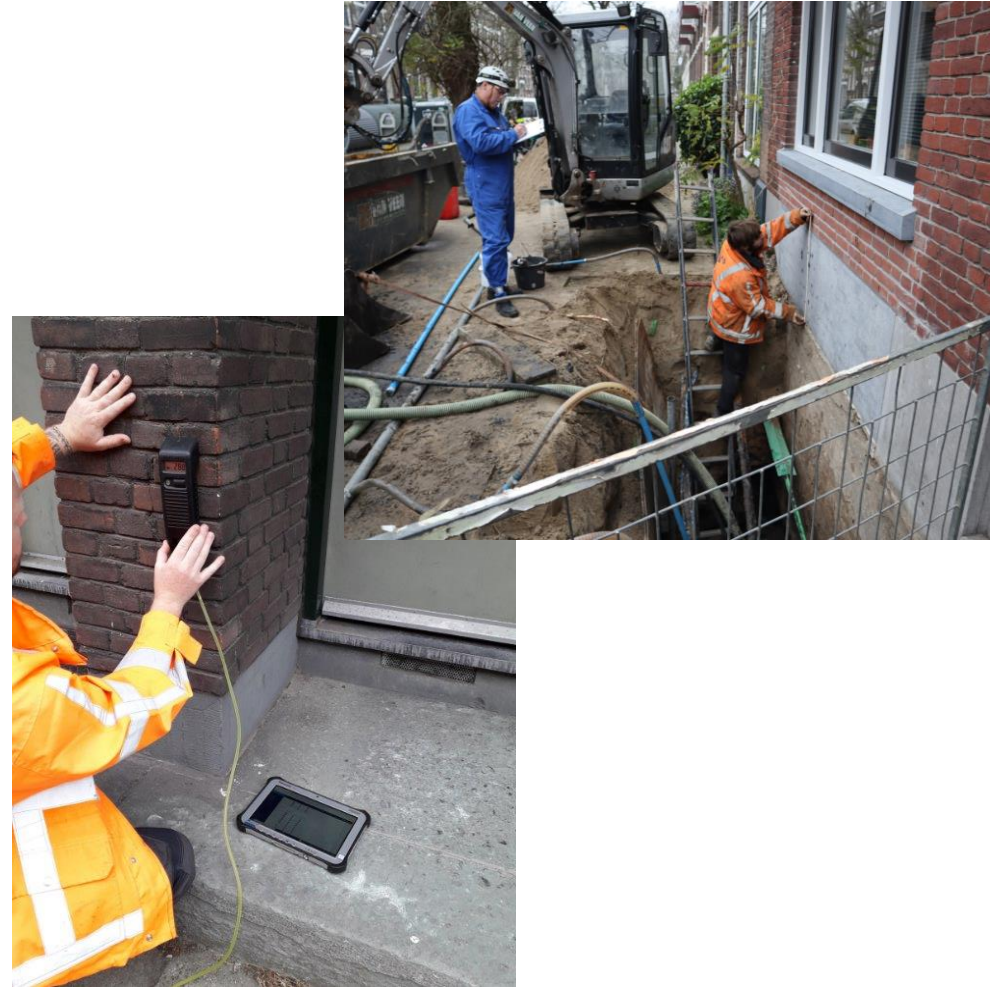
- ‘Richtlijn fundering onder gebouwen’
- Fase 1:
  - Archiefonderzoek
  - Metingen aan de gevels
  - Scheefstand vloeren
- Fase 2:
  - Buitenzijde put graven
  - Niet-destructief
  - Rapportage
